2001年7月台湾豪雨災害調査報告

1. はじめに

2001年7月29日～30日、台風0108号がもたらした降雨により、台湾中部の花蓮県および南投県を中心とした各地で土砂災害が発生し、多数の死者・行方不明者が出るとともに、家屋や公共土木施設等に多大の被害が生じた。著者らは8月13日～17日にかけて花蓮県と南投県で土砂災害調査を実施し、若干の資料を入手したので、これをもとに今回の災害に見られる特徴に関して報告する。

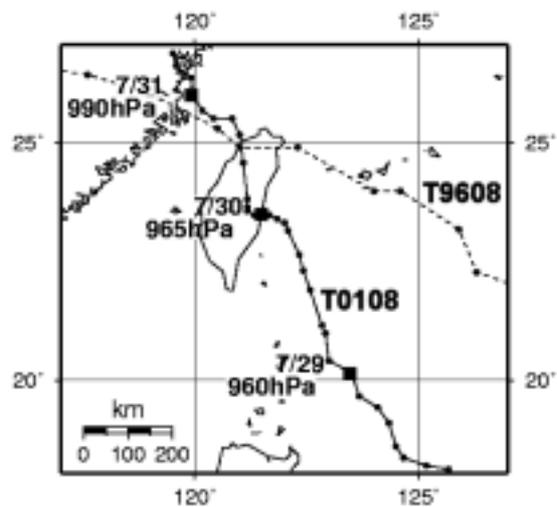
台風0108号は、2001年7月27日09時頃、フィリピン東方海上で発生した。その後ほぼ北西方向に進み、7月30日00時頃に台湾へ上陸し、台湾中部を横断して中国大陆に進み、7月31日09時頃熱帯低気圧に変わった(図1)。台湾上陸時の中心気圧は965hPa、中心付近の最大風速は35m/s、風速15m/s以上の強風半径は300kmであり、日本風の階級で表現すると、「中型で強い台風」であった。

図1 台風0108号の経路
は各日00時の位置、気圧は00時の中心気圧

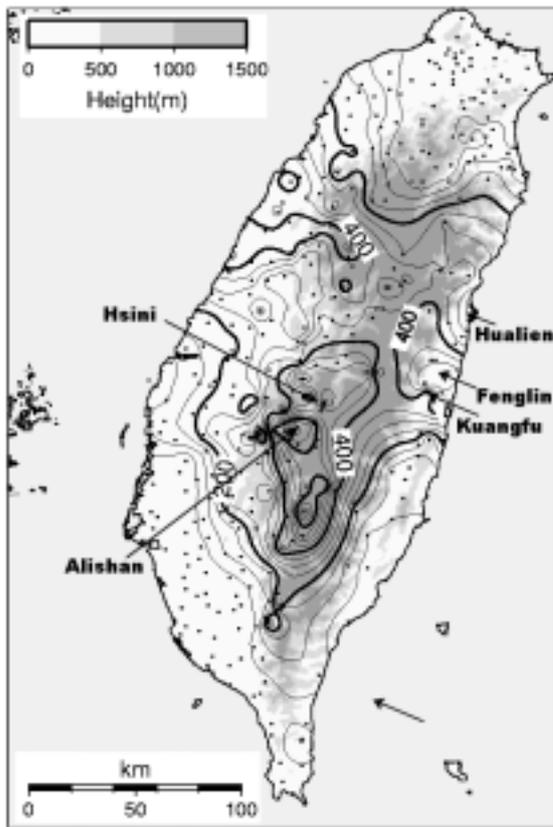
台風の通過により、台湾各地では7月29日から降雨が始まり、30日をピークとして31日まで降り続いた。31日の降水量は各地ともわずかであり、ほぼ29～30日の2日間に発生した降雨イベントであると考えてよい。(台湾)交通部中央気象局ホームページ記載の降水量および国立成功大学防災研究中心提供による資料を元に積算降水量分布図を作成すると図2のようになり、阿里山(Alishan, 標高2406m)の758mmを最大とし、台湾中部の山岳地帯を中心に豪雨が発生したことがわかる。台湾国立成功大学防災研究中心の資料によると、台湾中部の花蓮県中部や、南投県南部では、1時間降水量100mm以上の強い降雨が3時間程度継続し、花蓮県の光復では1時間降水量149mm、3時間390mmを記録した。

図2 7/29～31の積算降水量分布(mm)

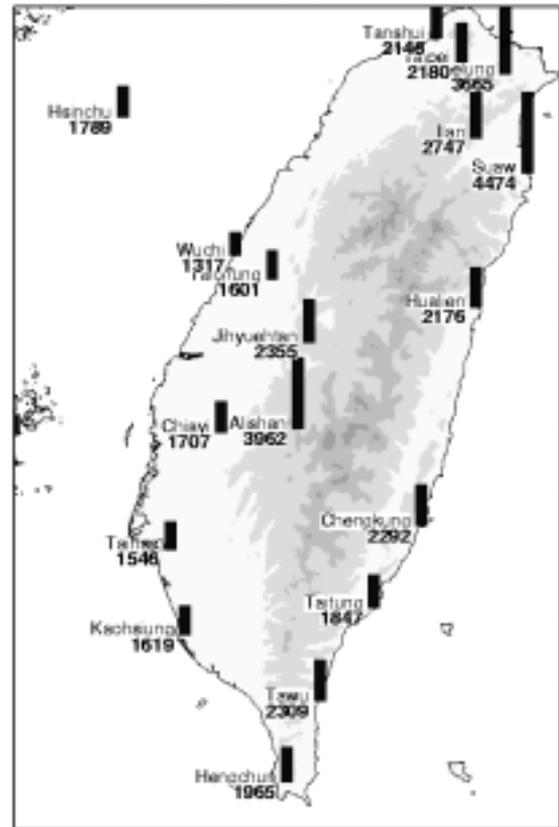
図3 年降水量平年値(1961-1990)

交通部中央気象局ホームページの資料によると、台湾各地の年降水量平年値は、西部の平野部で少なく、中部山岳部および北部で多くなっている(図3)。このうち、北部の降水量は、寒候期に多く記録されるもので、暖候期には少なく、7、8月頃が最少となっている。北部以外の地域の降水量は、暖候期に多く寒候期に少ない。おおむね5～9月が多雨期であり、少雨期との降水量の差は大きい(図4)。今回豪雨が発生した南投県の最多雨月の降水量平年値は阿里山 820mm(9月)、日月潭(Jihyuehtan, 標高 1015m)525mm(6月)などとなっている。これは日本の気象官署(ほぼ平地部にある)ではほとんど見られず、九州などの山地部にあるAMeDAS観測所の一部で見られる程度の大きな値である。

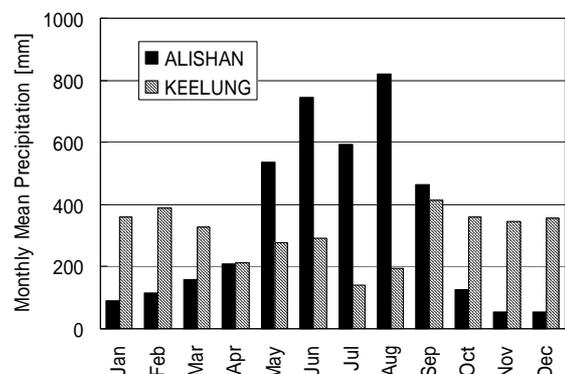
図4 台湾北部(Keelung)と中部(Alishan)の月降水

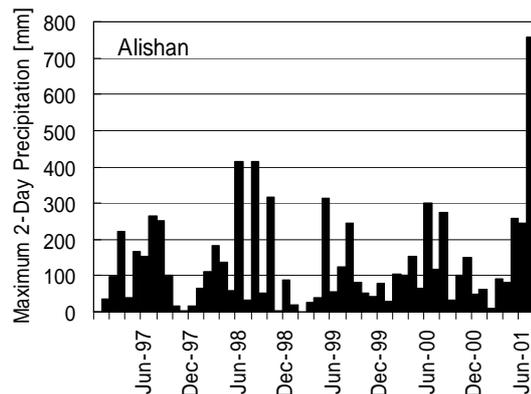
阿里山における 1997 年以降の日降水量データを元に、月別の 2 日間降水量最大値を集計すると、図 5 のようになる。阿里山においては、2 日降水量 300mm 前後の降雨イベントは毎年発生しているが、今回のような豪雨は少なくとも最近 5 年間は発生していない。

図 5 阿里山の月最大 2 日降水量(1997-2001)

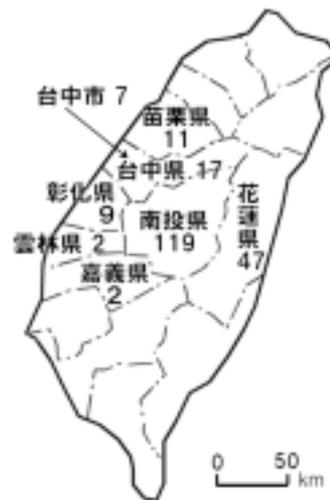
台湾行政院内政部消防署(日本の総務省消防庁に相当する行政機関)のホームページに掲載されている資料(行政院内政部消防署、2001)によると、2001 年 8 月 8 日現在で、本台風による人的被害は、台湾全土で死者 103 名、行方不明者 111 名である。地域別に見ると、台湾中部の内陸・山間部である南投縣の被害が特に多く、標高 3000m 級の山岳が続く中央山脈をはさんで東側に位置する花蓮縣の被害がこれに次ぐ(図 6)。台中市で 7 名の被害があるが、その他の大都市での人的被害はなく、平地部の県の人的被害も少ない。また、内政部消防署の資料を総合すると、死者・行方不明者のうち少なくとも 121 名以上が土砂災害による犠牲者であり、今回の事例は洪水による被害よりも、土砂災害による被害が中心であったと思われる。

図 6 地域別死者・不明者数

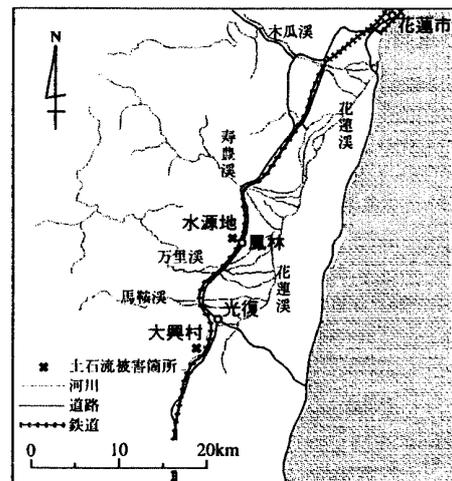
花蓮県では 7 月 30 日未明より激しい雨に襲われ(図 8)、山沿いの多くの地域で土石流が発生した。この中で大規模なものが 8 箇所が発生したが、そのうち光復郷大興村と鳳林鎮鳳義里水源地で大きな被害が発生した(図 7)。大興村では村を流れる大興溪で 30 日未明に土石流が発生し、一部集落が土砂に埋没した。この結果、家屋 16 戸が全壊、5 戸が半壊し、死者は 26 名、行方不明者は 15 名に上った(写真 1)。流出土砂量は 150 万 m³ 程度と推定されている。また鳳義里水源地では土石流で住宅 1 戸が全壊し、死者 5 名、行方不明者 1 名が生じた(写真 2)。花蓮県は大理石の産地として有名であるが、今回の土石流災害は安山岩地帯で発生している。

図 7 花蓮県での主要土石流被害箇所図

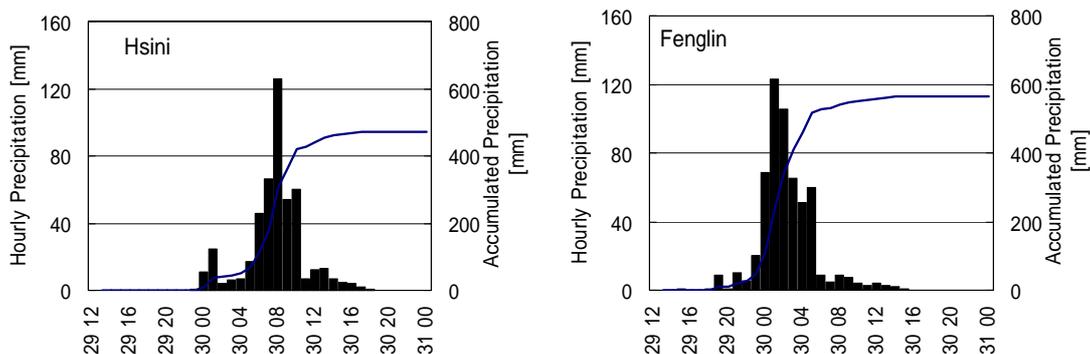
における 1 時間降水量及び積算降水量を図に示しておく。

図 8 南投県信義(Hsini)観測所および花蓮県鳳林(Fenglin)観測所の降水量推移

南投県の中央山脈，玉山山脈西側の濁水溪支川の陳有蘭溪沿いでも 7 月 30 日未明から朝にかけて激しい豪雨にあい（図 8），その結果，多数の土石流，土砂流が発生した。代表的な箇所は水里郷上安村，信義郷豊丘村，信義郷新郷村であり（図 9），いずれも死者・行方不明者が 10 名以上に上っている。また，陳有蘭溪に沿って道路や橋梁の損害が顕著であった。写真 3 は水里郷上安村郡坑で発生した土石流による家屋被害の様子であり，背後の山で多数の斜面崩壊が発生していることが分かる。流下してきた巨礫は礫岩が主体である。写真 4 は信義郷新郷村で発生した土石流によって流下してきた巨礫であり，左手前にあった家屋は完全に流失し，基礎だけが残っていた。

東埔蚋溪の上流域では7月30日の未明から雨足が強くなっており(図8)、30日08:30に最高水位を記録している。木屐寮の住民の証言によれば、30日07:30頃に、河川の水位が高いという友人、知人の知らせで

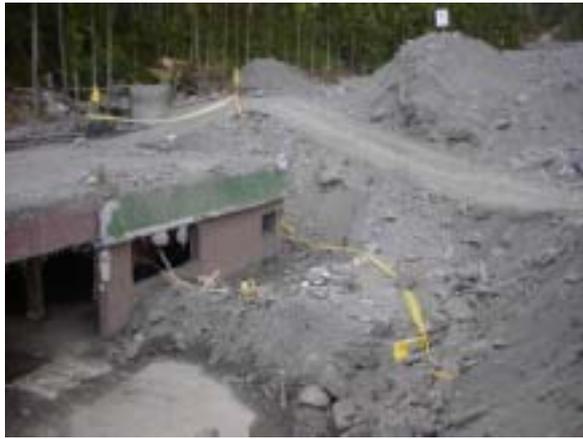
写真 1 花蓮県光復郷大興村で発生した土石流によって埋没した白雲山荘の発掘状況

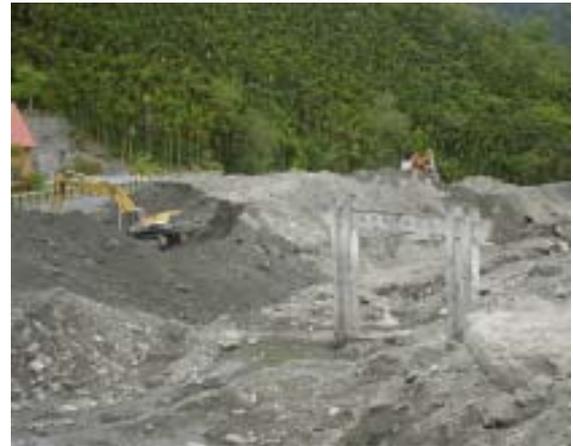
写真 2 花蓮県鳳林鎮鳳義里水源地で発生した土石流により埋没した水源地入口の石門の発掘状況

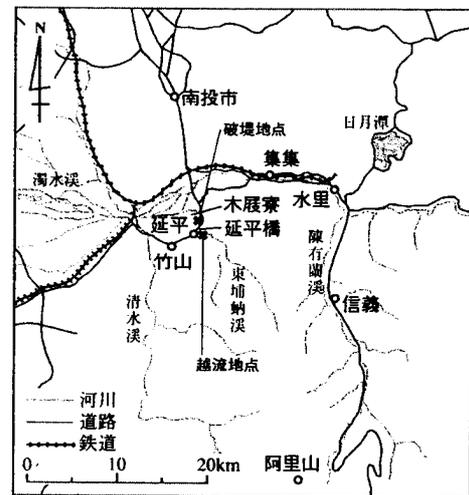
図 9 南投県の主要災害発生箇所

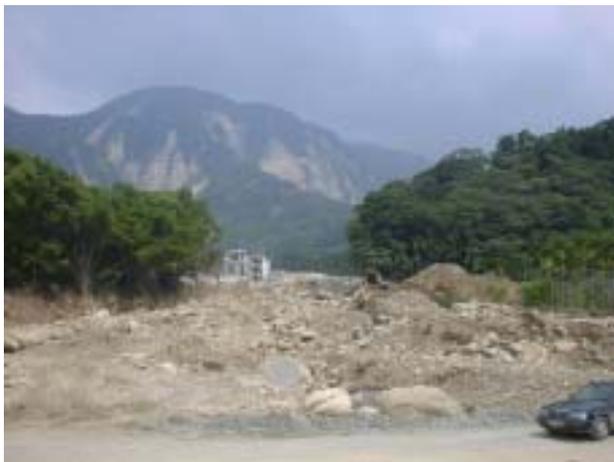
写真 3 南投県水里郷上安村郡坑で発生した土石流によって被害を受けた家屋（背後の山には多数の斜面崩壊。ただし地震起源か今回のものかは不明）

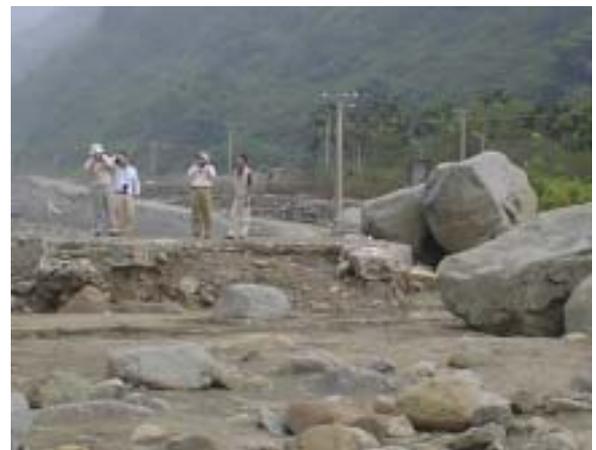
写真 4 南投県信義郷新郷で発生した土石流によって氾濫堆積した巨礫（人物下には家屋が存在していたが完全に流失し、コンクリート製床板だけが残っていた）

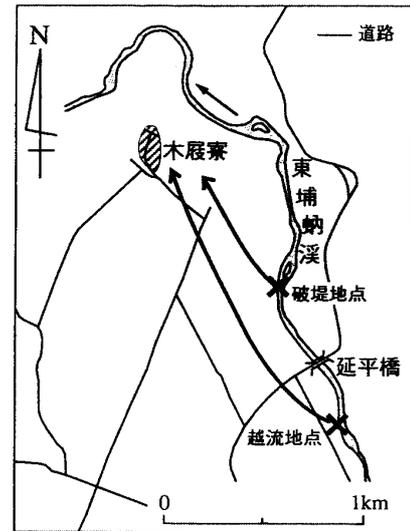
図10 東埔蚋溪の越流・破堤状況

東埔蚋溪は延平橋の直上流の左岸側で越流し、氾濫流は道路を越えて地盤高の低い木屐寮方面に流下した。またその後、延平橋下流の左岸側で破堤が生じ、氾濫水が木屐寮を直撃する事態となった(図10)このように、越流と破堤という異なった原因により生じた氾濫流が、時間差をおいて木屐寮を襲ったこととなる。東埔蚋溪の50年確率の流量は $1,630\text{m}^3/\text{s}$ と算出されているが(台湾省水理局, 1996)、調査に同行してくれた国立成功大学防災研究中心の研究者によれば、50年確率以上の流量が流下したとのことであった。越流や破堤の原因は不明であるが、1996年洪水時の土砂流出による河床の上昇が越流を助長した可能性は高い。また破堤箇所の下流、木屐寮の北に位置する地点で東埔蚋溪は左に大きく湾曲している(写真5)。越流した氾濫水がこの湾曲部で再度、河道に流入し、その上流の水位が高く保たれたならば、それが破堤に何らかの影響を及ぼしたのかもしれない。

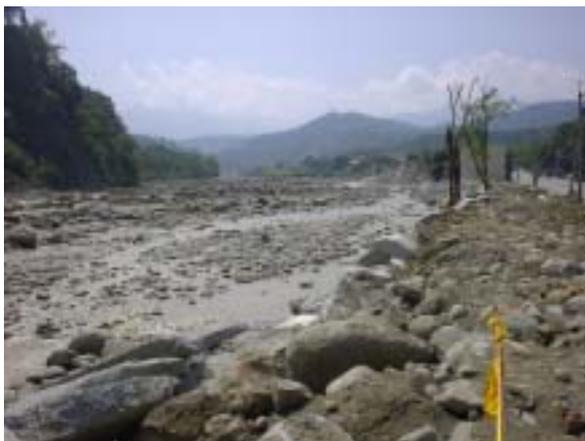
写真5 破堤箇所付近の東埔蚋溪

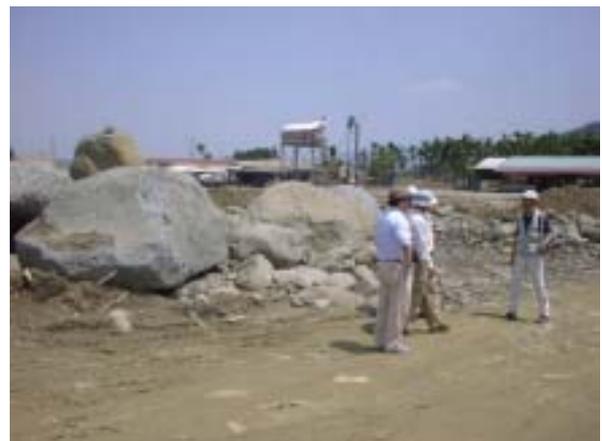
写真6 東埔蚋溪の破堤によって木屐寮地区に氾濫堆積した石礫

一部の住民は自主的に避難を開始した。なお役所からの避難勧告や避難命令はなかったとのことである。08:30 頃に氾濫流により家屋が破壊されており、直前の避難により難を逃れた住民もいたようである。前述したように死者・行方不明 9 名、そして崩壊家屋は 36 戸に上った。氾濫流の流下箇所では多くの巨石が堆積しており、最大級のもは粒径が 1m 以上に達している(写真 6)。氾濫流は多量の土砂を伴うものであった。また氾濫流が通過した箇所はかなり幅が狭い範囲に限られている。このことは、氾濫流は越流および破堤した後、堤内地内で滞留したり拡散したりせず、高流速で勢いよく流下したことを示している。被災地で完全に崩壊した家屋とほとんど損傷のない家屋がわずかな距離しか離れていないことがこの事実を物語っている。調査に訪れたのは 8 月 14 日で、災害から約 2 週間経過した時であった。堤防の復旧や土砂の採取といった応急措置的な工事が進められていた。また住民のなかには近隣の竹山鎮の中学校に一時的に避難している人達もいるという話も耳にした。

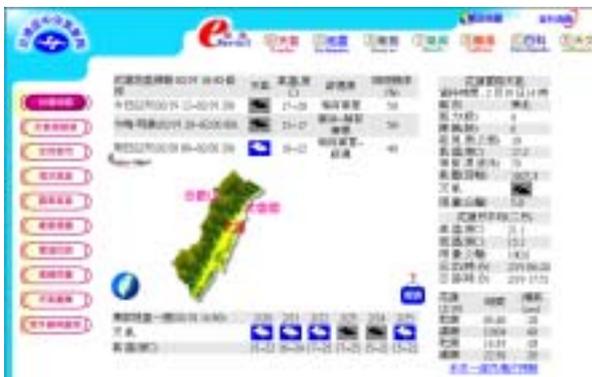
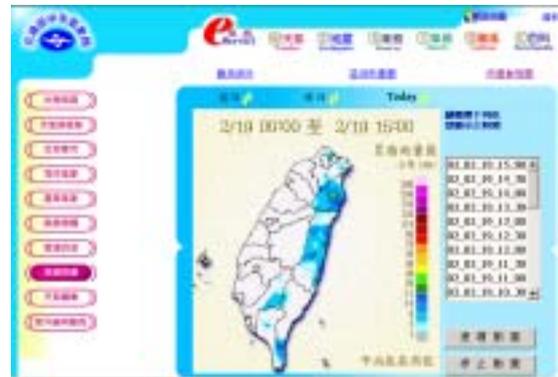
図 11 (台湾)気象局ホームページの一例

日本の気象庁に相当する機関は(台湾)交通部中央気象局である(<http://www.cwb.gov.tw/>)。英語版、中国語(繁体)版があり、内容は後者の方が充実している(図 11)。日本の気象庁のホームページと大きく異なるのは、気象局自身がそのホームページを用いて、リアルタイム気象情報等の発信を行っている点である。提供されている情報は非常に豊富であるが、豪雨災害に関連するものとしては以下のようなものがある。

天気予報のページ

積算降水量のページ

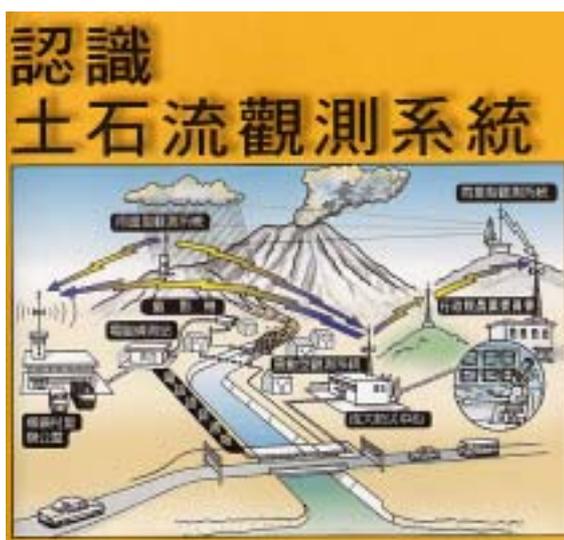
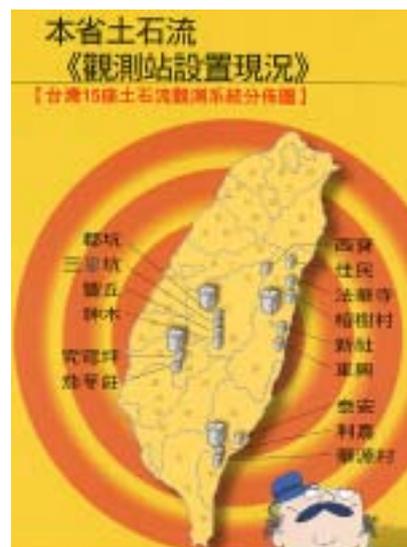
図 12 行政院農業委員会による土石流観測システムのパンフレット

インターネットとは別のシステムとしては、行政院農業委員会、国立成功大学防災研究中心などによって、土石流発生の危険がある溪流に観測、警報システムの導入が進められている(図12)。今回の調査では、これらのシステムが機能したかどうかに関して十分な情報が得られなかったが、行政院農業委員会発行のパンフレットによれば、観測システムが導入されているのは台湾全域で15箇所とのことで、まだ整備は始まったばかりであるとの印象が強かった。

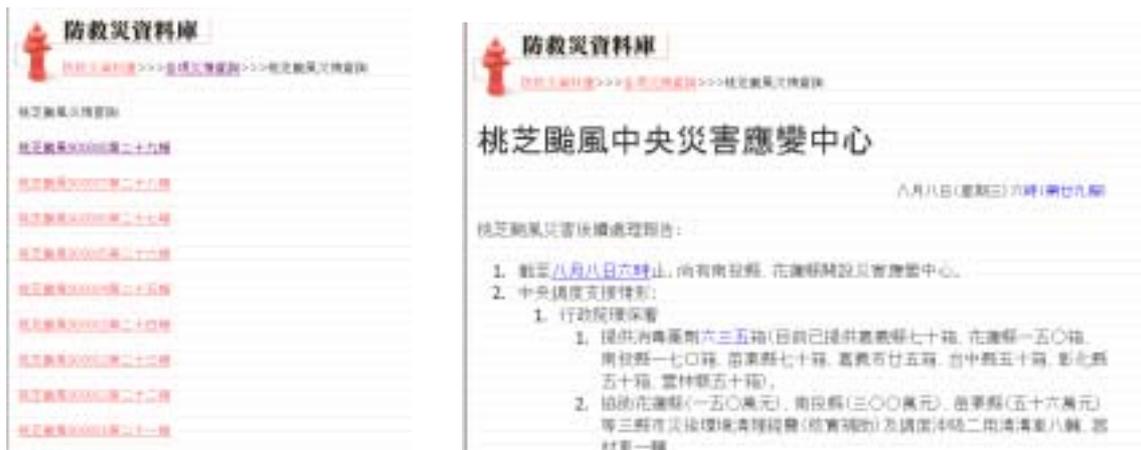
図13 内政部消防署ホームページの桃芝台風関連情報

情報の内容は、日本のそれと大きく変わらないが、決定的に異なるのは、情報が修正される都度ファイルを分けて保管していることである(図13)。日本では、総務省消防庁をはじめ、ほとんどの場合、被害状況に関する資料をホームページに掲載はするが、情報内容が更新される都度古いファイルに上書きして保存するスタイルをとっている。人的被害など、時間の経過とともに正確になっていくような情報の場合はよいかもしれないが、避難者数や電力被害など、時間とともに減少(復旧)していく被害の場合、最終的な情報だけが保管されていても、資料として役立てにくいこともある。電子情報は量が増えても保管に困るものではない。日本においても、せっかく作った災害情報はむやみに消去せず、保管をするよう心がけたいものである。すでに、高知県では、台湾内政部消防署と同様のスタイルで災害対応情報を保管し始めている。

資料リスト(第一報~二十九報)

資料の内容
