2016 年台風 10 号による人的被害の主な特徴(速報)

2016 年 9 月 28 日

静岡大学防災総合センター

教授 牛山 素行

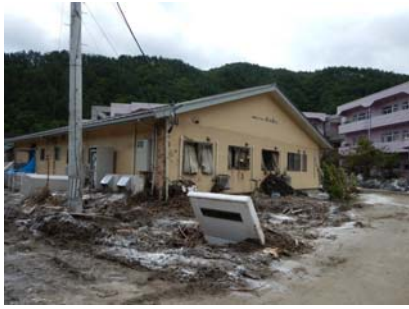
写真1 9人が死亡したグループホーム。1階天井まで浸水だが、建物の倒壊・流失はしていない。

台風10号では、「洪水」17人、「河川」3人、「土砂」5人、「その他(不詳)」2人となった(図3)。2004-2014では、「洪水」18.4%、「河川」19.1%、「土砂」48.9%、などであり、台風10号は、水関係の死者・行方不明者(「洪水」「河川」)が多い事が特徴と言える(写真1)。「洪水」「河川」の死者・行方不明者が20人に達するのは2004年以降では2004年台風

台風10号では、死者・行方不明者27人中21人が65歳以上であり(図4)、2004-2014と比較しても高齢者に被害が偏在している可能性がある。ただし、このうち9人が岩泉町のひとつの高齢者施設(グループホーム)での死者・行方不明者であり、同施設で集中的な高齢者死者・行方不明者の発生が見られた事による影響があることにも注意は必要である。

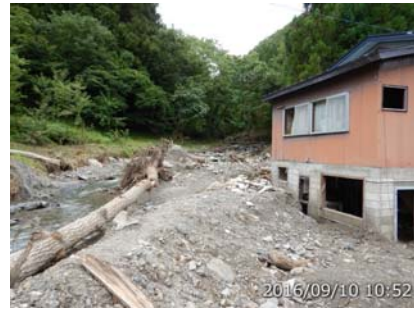
写真2 岩手県岩泉町二升石。「土砂」と判断のケース。ただし土砂流出は見られるが家屋は流失・倒壊していない。

23号(48)、2009年台風9号(26)、2011年台風12号(39)の3事例のみである。「土砂」も、明瞭な崖崩れ、土石流の直撃によるケースはほぼ見られず、いずれも「洪水」と「土砂」の中間的な状況であった可能性が高い(写真2)。平地での洪水に比べ少量の水でも川の水の速さが速くなりやすく、河川付近の建物等に被害を与えやすい、山地河川での洪水(山地河川洪水)の恐ろしさがあらためて示唆された。

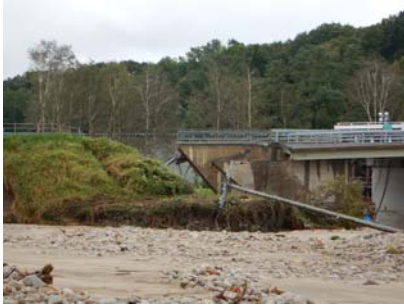
写真 3 北海道清水町清水第一線. 橋梁取り付け部道路が流失, 車が転落し 1 人が行方不明.

「屋外」9人中5人は車で移動中に洪水で流された(2人)，河川に転落した(3人)ケースである(写真3)。同様な死者・行方不明者は2004-2014では68人と全死者・行方不明者の9.6%に上り，注意が必要なケースである。

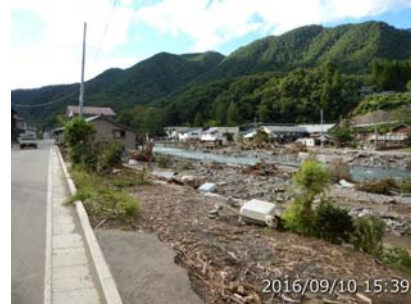
写真 4 岩手県岩泉町安家. 住家 4 世帯が流失し, 1 人が行方不明.

一般に，家屋が洪水により流失し，その家屋で死者・行方不明者が出ることはこれまでの災害でもほとんど見られない。台風10号では，「洪水」が多かったが，こうしたケースは2箇所2人とどまり(写真4)，これはこれまでの事例と同傾向である。ただし，住家の流失自体は散見されており，これらが人的被害に必ずしも繋がらなかったことは今後の関心事である。

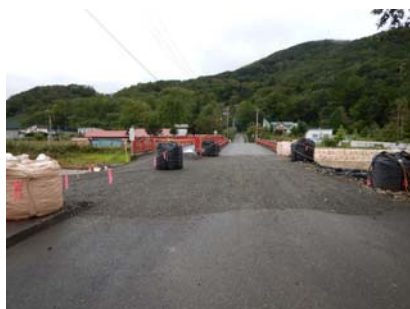
写真5 北海道新得町西二条. 避難途中の車が橋の取り付け部道路の流失箇所転落し、1人が死亡。

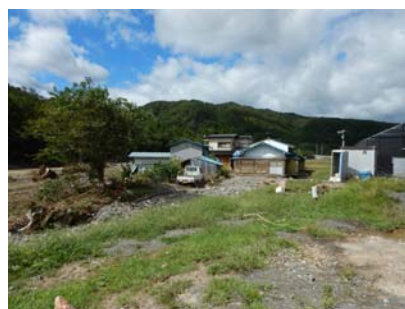
写真6 岩泉町穴沢. 自宅から避難しようとしていたところ洪水に流され、1人死亡、1人行方不明。家屋は流失、倒壊していない。
