津波避難場所の観察にもとづく地域防災ワークショップ効果検証の試み

A trial to verify the effectiveness of a community based workshop for disaster prevention based on observations of tsunami evacuation areas

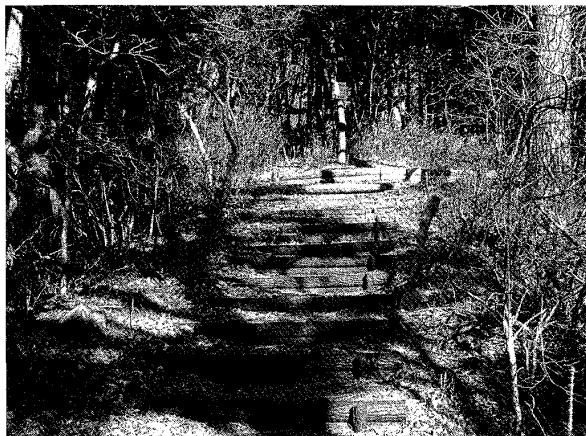
写真1 調査対象地区内の「津波避難場所」の例
右奥の丸太で囲われた空き地が避難場所。草木のない空間があるだけで、照明、上屋などの施設は何もない。この地区ではほとんどの避難場所が同様な形状で、単なる林内や道路上というケースもある。

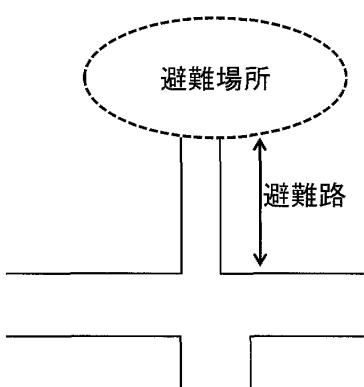
図2 「避難路」の模式図

- ・避難場所：田野畠村作成「津波浸水予測図」に示されている23カ所。「場所」の範囲は明瞭でないこともあるので、おおむね水平で、人が立つか座るかして無理なく立ち止まることができる範囲内を対象とした。
- ・避難路：避難場所と直結している歩道または車道で、避難場所からほかの道路との分岐点までの区間を示す（図2）。

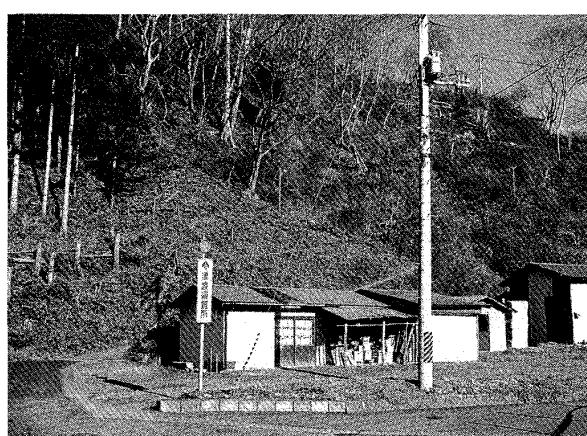
写真3 避難路の入り口に立つ看板

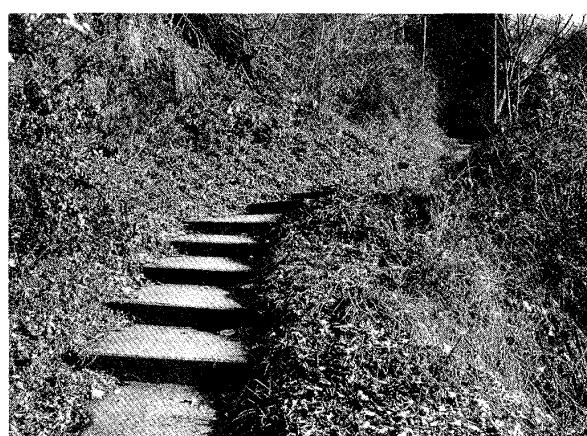
写真4 避難路の例

この場合、調査票への記録内容は、車道兼用：0、歩道：1、階段：1、舗装：1、未舗装（砂利）：0、未舗装（土）：0、照明の有無：1（右奥電柱に設置）、手すり：0、となる。この歩道は、日常的な集落間の移動に使われている。

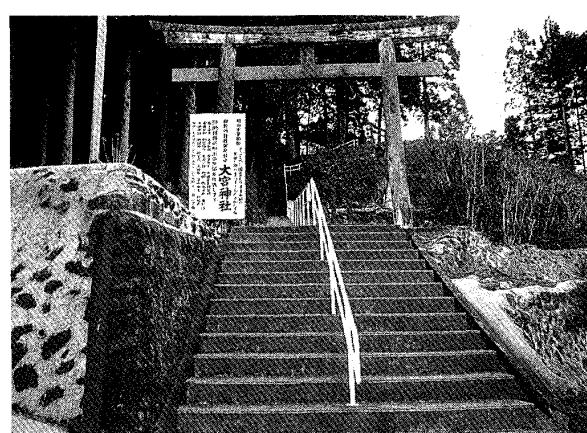
この調査の際、1箇所の避難場所で、避難路沿いの金属製手すりの塗装が塗り替えられていたことを確認した(写真5)。この件については、当該避難場所を含む地区の自主防災組織会長（ワークショップ参加者）に話を聞くことができ、毎年、あるいは定期的に行われていることではないとのことであった。明確な回答は得られなかったが、

写真5 避難路の手すりが塗り替えられた現場

ワークショップを行ったことがきっかけの一つと言えなくもないようであった。

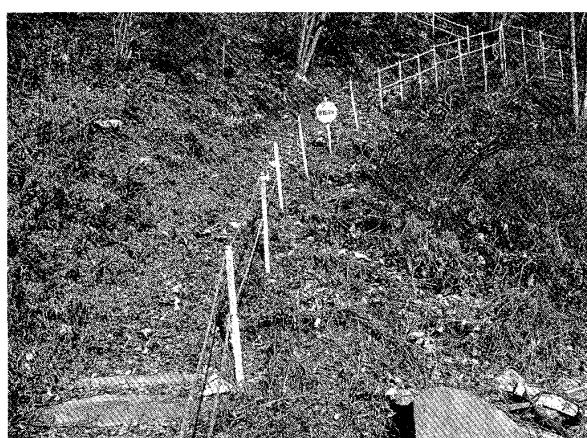
また、別の1箇所の避難場所では、避難路の入り口付近の草が刈られた形跡が認められた（写真6）。ただし、この箇所は第1回調査の際にも同様な形跡が認められており、例年行われている作業の可能性がある。

写真6 避難路入り口の草刈りが行われたと見られる現場
この歩道は避難場所で行き止まりとなってしまっており、避難場所への通路として以外の機能は持っていない。
