# 平成28年熊本地震による 人的被害の特徴(主要図表)

静岡大学防災総合センター

牛山 素行

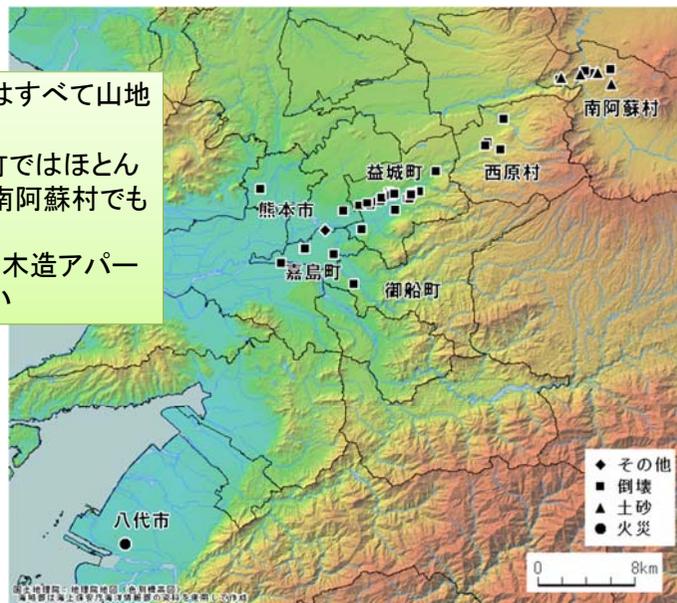
# 犠牲者の原因別発生場所

- 「土砂」(7箇所10人)はすべて山地部の南阿蘇村
- 低地の多い他の市町ではほとんどが「倒壊」。ただし南阿蘇村でも6箇所6人は「倒壊」
- 「火災」は1箇所1人。木造アパート、広域火災ではない

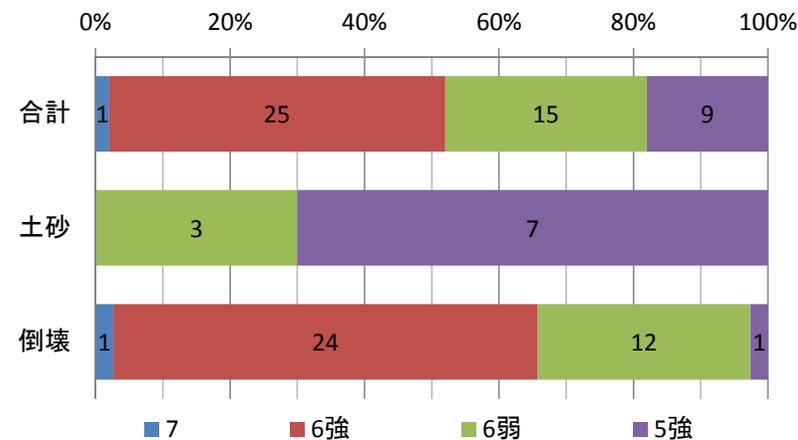
# 犠牲者発生場所の震度

- 産業技術総合研究所「地震動マップ即時推定システム」により250mメッシュ計測震度情報を入手、犠牲者発生場所の最寄りメッシュの計測震度を集計
- 前震による犠牲者は前震時の震度、本震による犠牲者は本震時の震度

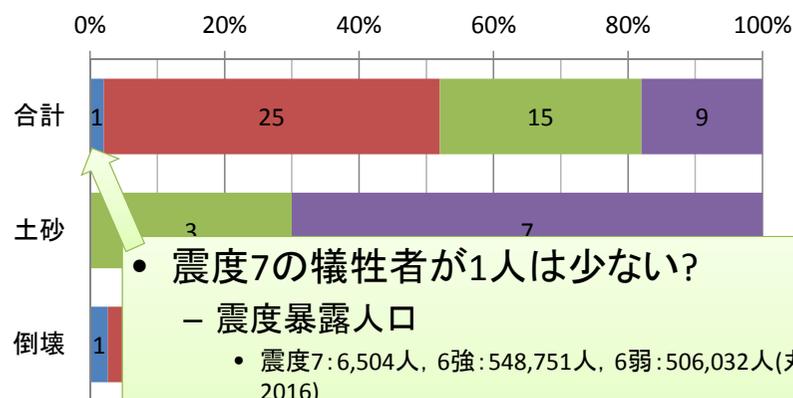
# 犠牲者発生場所の震度

- 震度7の犠牲者が1人は少ない?
  - 震度暴露人口
    - 震度7: 6,504人, 6強: 548,751人, 6弱: 506,032人(丸山, 2016)
- 犠牲者率
  - 震度7: 0.0154%, 6強: 0.0029%, 6弱: 0.0024%

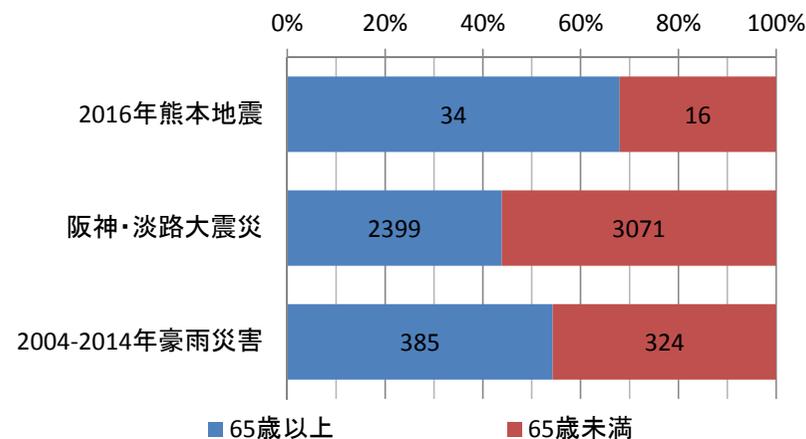
# 犠牲者の年代

- 益城町, 南阿蘇村, 西原村, 犠牲者41人, 65歳以上25人, 高齢者率61%
- 2010年国勢調査による3町村の高齢者率25.3%, 全国の高齢者率23.0%  
阪神・淡路大震災時の年代構成(厚生省, 1995). 2004~2014年風水害犠牲者(牛山, 2015)

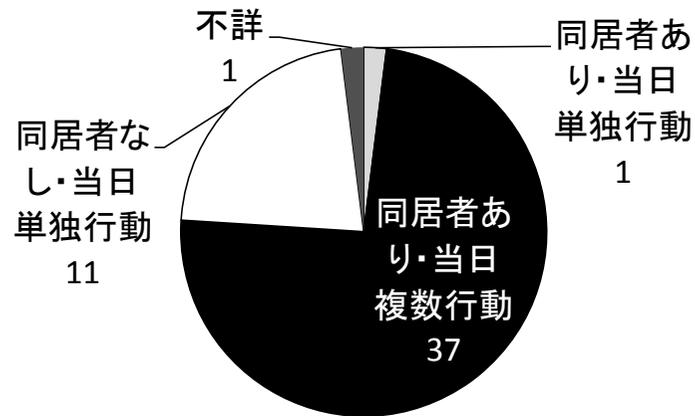
## 同居者・同行者の有無

- 自宅での同居者の有無と、死亡時の同居者または同行者の有無を、新聞報道をもとに推定

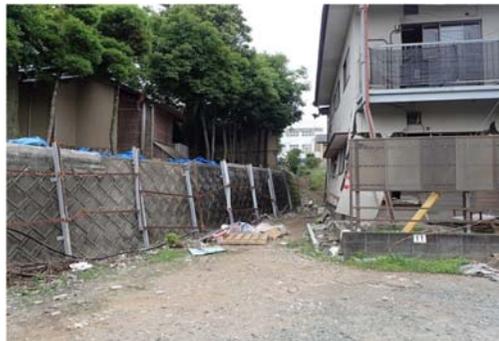
- 「倒壊」犠牲者35箇所38人
  - 37人が自宅等の屋内で遭難
  - 1人が屋外で遭難
    - 益城町惣領で、訪問先の知人宅(木造2階建てアパート)脇の屋外にいたところ、隣接地にあったブロック塀の倒壊に巻き込まれた

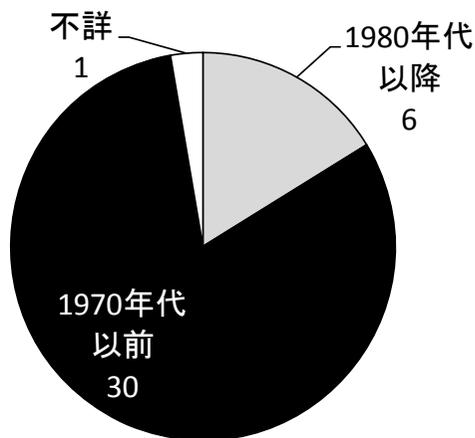
# 「倒壊」犠牲者発生家屋の 築年別犠牲者数

- 1970年代以前28箇所, 1980年代以降5箇所(1箇所は1980年築)
- 「土砂」「火災」「その他」は含まない

- 法務局所管の登記簿取り寄せ
  - 30箇所入手, 4箇所登記簿なし
- 建物構造
  - すべて木造(登記簿記載事項, 現地踏査)
- 建物の築年
  - 登記簿に記載12箇所
  - 無記載, 登記簿無しの22箇所は, 空中写真判読
    - 国土地理院から, ①1970年代, ②2000年代以降の空中写真を入手
    - 対象家屋付近を立体視し, 2時期の対象家屋が同一形状と判読できた場合, 築年を「1970年代以前」, 同一でなかった場合は「1980年代以降」と判定

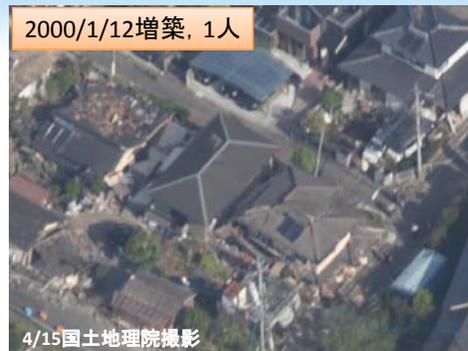
2000/1/12増築, 1人

1981年建築基準改正後建物で犠牲者が出たのは2箇所3人の可能性

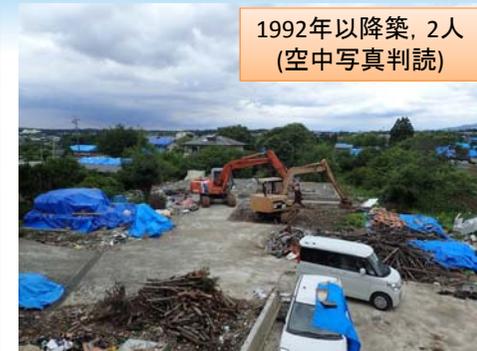
1992年以降築, 2人  
(空中写真判読)

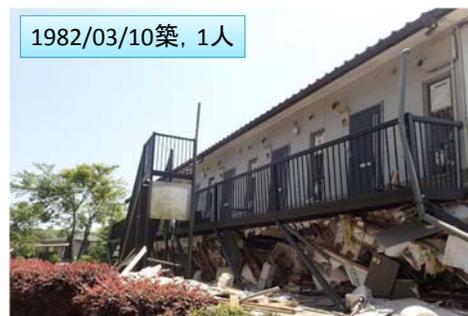
1982/03/10築, 1人

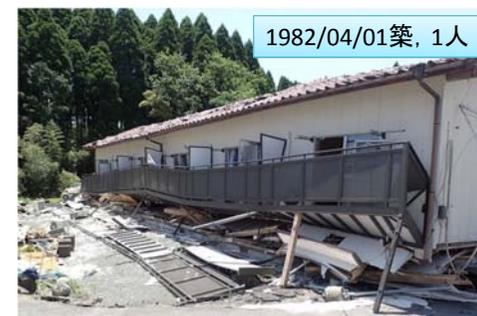
1982/04/01築, 1人

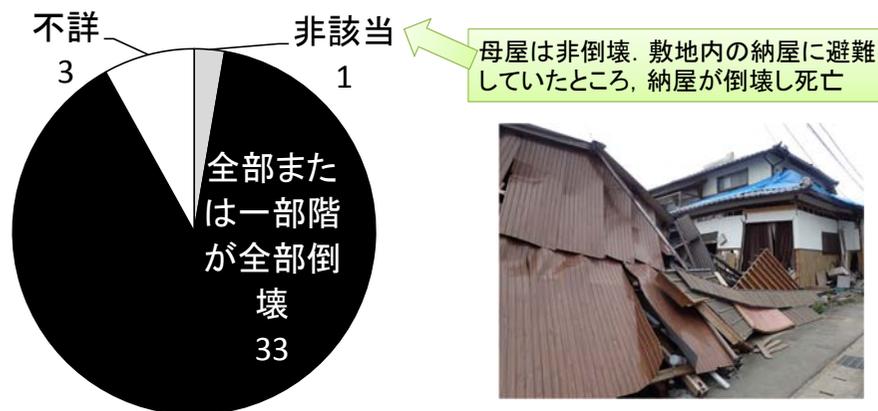
# 「倒壊」犠牲者発生家屋の被害程度

「倒壊」・屋内犠牲者は, 全員が建物自体の倒壊によって死亡した可能性が高。屋内の家具等の影響のみで死亡したケースは確認できない。

- 内閣府(2013)「住家全部が倒壊」「住家の一部の階が全部倒壊」
- 現地踏査による目視(全家屋実施)を基本, 空中写真も参考に判定。

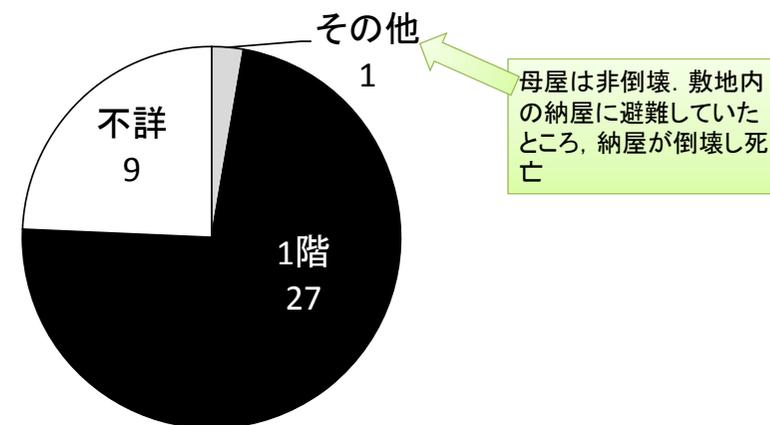
# 「倒壊」犠牲者の所在階

情報が得られた27人全員が1階に所在したと推定

- 新聞報道を元に判定。情報無しの場合を「不詳」

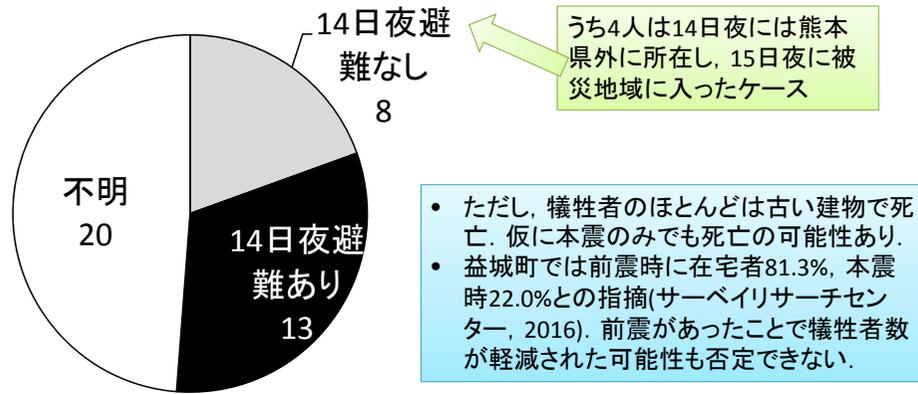
# 前震後の避難状況(全犠牲者)

少なくとも13人が前震後に避難行動をとり、15日に自宅に戻り死亡の可能性。

- 前震後に自宅を離れ、避難所、屋外、自動車内などへ避難した人のうち、翌15日夜には自宅に戻り、死亡したケースがあった。
- 本震犠牲者41人について14日夜の行動を、新聞報道をもとに推定
